## Нічна вітроаварія

Євген Баранник

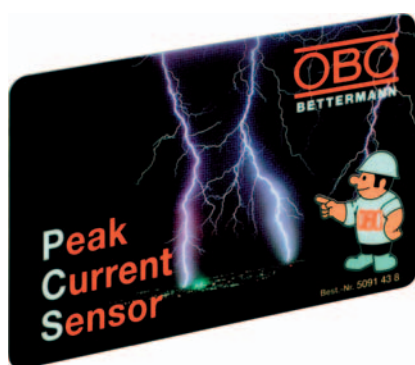
Рис. 1. Реєстратор амплітуди імпульсного струму «PCS-Картка»

відводився до вала ротора багатожильним мідним дротом. Не зупинившись на цьому, фірма «LM» почала обладнувати лопаті реєстраторами амплітуди імпульсного струму на базі «PCS-Картки», що її розробив та щойно випустив у обіг німецький професіонал – фірма «OBO Bettermann GmbH & Co.». Принцип роботи «PCS-Картки» полягає ось у чому. На струмовідвод стандартного діаметра 8 – 10 мм, через який очікується протікання струму блискавки, закладається пластикова касета-тримач, до якої вкладається пластикова картка (розміром з банкоматівську) з попередньо намагніченою феромагнітною смужкою (рис. 1). Імпульсний струм утворює навколо провада, через який він протікає, імпульсне електромагнітне поле, під дією якого феромагнітна смужка частково розмагнічується – тим більше, чим сильніший струм. Для зчитування запису картку виймають з касети та вкладають у спеціалізований прилад, який видає результат у межах від 3 до 120 кА.

Лопаті постраждалої установки з вітрополя у «Lichtenau-Asseln» також були обладнані магнітними картками фірми «OBO». Зчитування карток всіх трьох лопатей ротора, а також експерименти, проведені на генераторі імпульсних струмів у дослідницькому центрі «ВЕТ» (Північний Рейн-Вестфалія), дозволяють стверджувати, що першопричиною аварії були ураження лопатей потужними розрядами блискавки силою струму до 41 кА! Ось дослівна цитата зі звіту про заподіяну шкоду: «Потужні удари блискавки, зареєстровані системою запису пікових амплітуд струму виробництва фірми «OBO Bettermann GmbH & Co.», найвірогідніше призвели до необоротних змін структури лопатей, внаслідок чого послабився механічний зв'язок деяких їхніх фрагментів таким чином, що деякі з них було відірвано від ВЕС центробіжною силою. Наслідком цього стало розбалансування ротора, яке стало причиною вимушених коливань башти, які, кінець кінцем, спричинили її руйнування». На жаль, ця вітро-

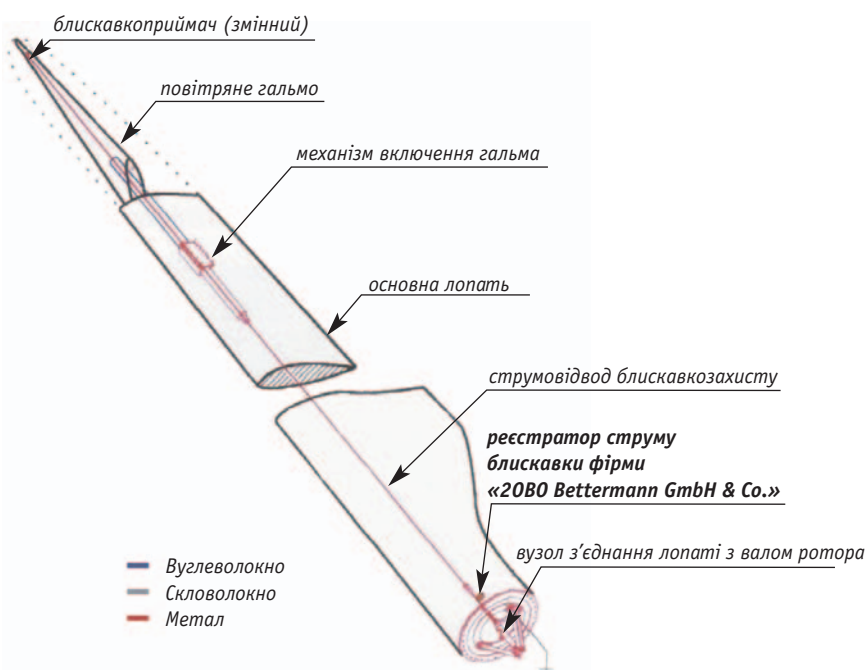
Рис. 2. Лопать ротора ВЕС із повітряним гальмом та реєстратором струму блискавки

установка ще не мала сучасної системи аварійного гальмування ротора на випадок його розбалансування (рис. 2), яка могла б значно зменшити розмір збитків.
